ボアホールカメラ

Borehole Camera

空洞調査、既存杭、埋込み杭等の健全性調査

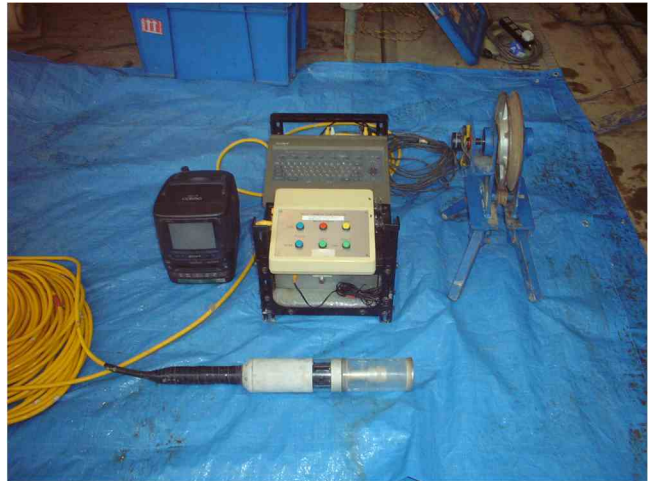
ボアホールカメラは、コンクリートや杭体に直接コアボーリングを行い、カメラをボーリング孔内に挿入することによって、測定器のモニターで観察しながら孔壁のクラック状態を確認する手法です。また、既製コンクリート杭の内部が中空の場合にも、カメラを杭体の中空部分に挿入することによって、杭体の健全性を内側から確認することが可能です。

測定結果は、調査現場において直接測定器のモニターで確認することが出来るため、調査時にある程度のクラック（有無や範囲）の判定が可能です。測定画像は、ビデオ収録した後、展開図などの画像処理出力が可能なシステムを用いています。
